*EVALUACIÓN DE LOS EFECTOS DE LOS SISMOS DE **SEPTIEMBRE DE 1985** EN LOS EDIFICIOS DE LA CDMX*

Roberto Meli, Eduardo Miranda,
Carlos López N. y Oscar López Bátiz

INSTITUTO
DE INGENIERÍA
UNAM®

***PARTE I.
EVALUACIÓN DE DAÑOS***

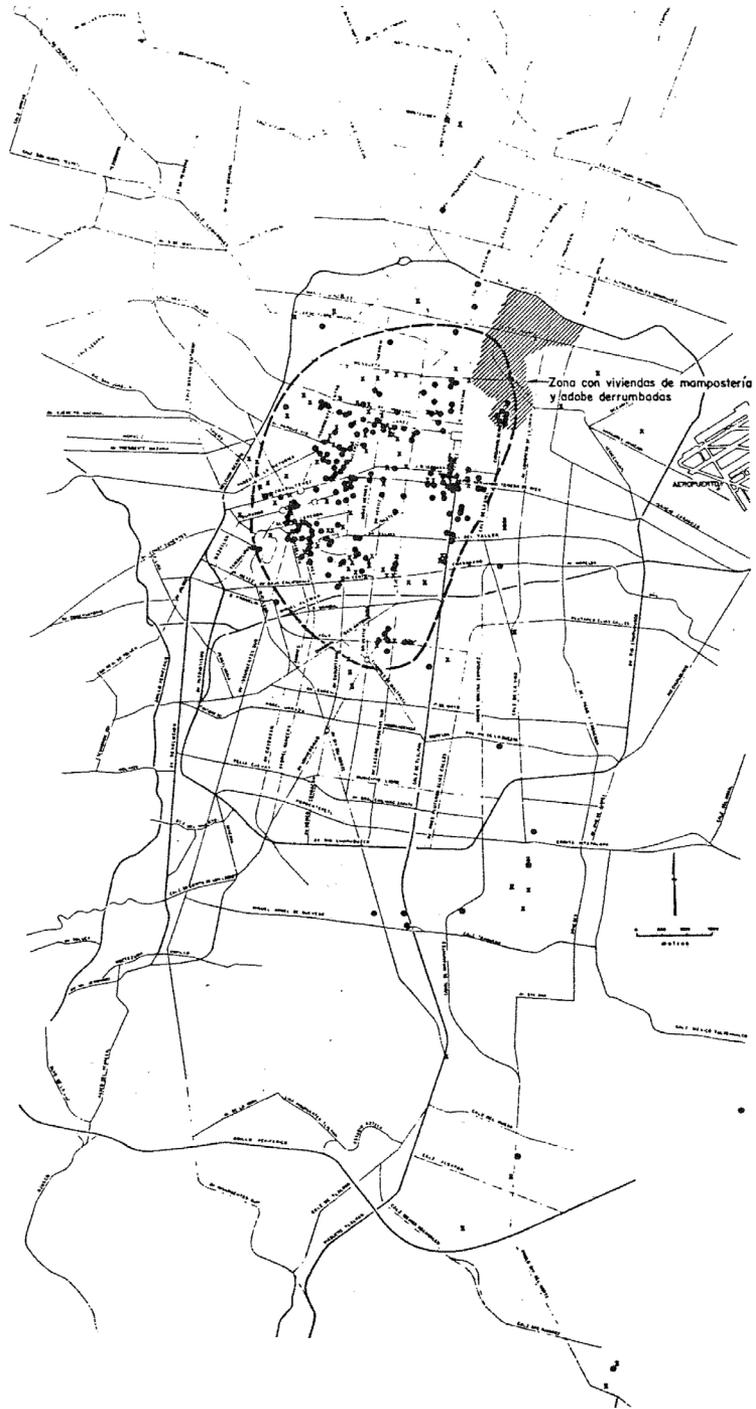
Figura 2. Ubicación de construcciones que sufrieron daño grave o colapso.

Para fines de localizar las áreas de mayor densidad de daño se tabicaron en un mapa los casos de daños de nivel 1 y 2 (colapso o daño grave) que son los más

confiables. La distribución se muestra en la figura 2, en la que se define una zona de alta densidad de daño con una superficie de aproximadamente 27 km².

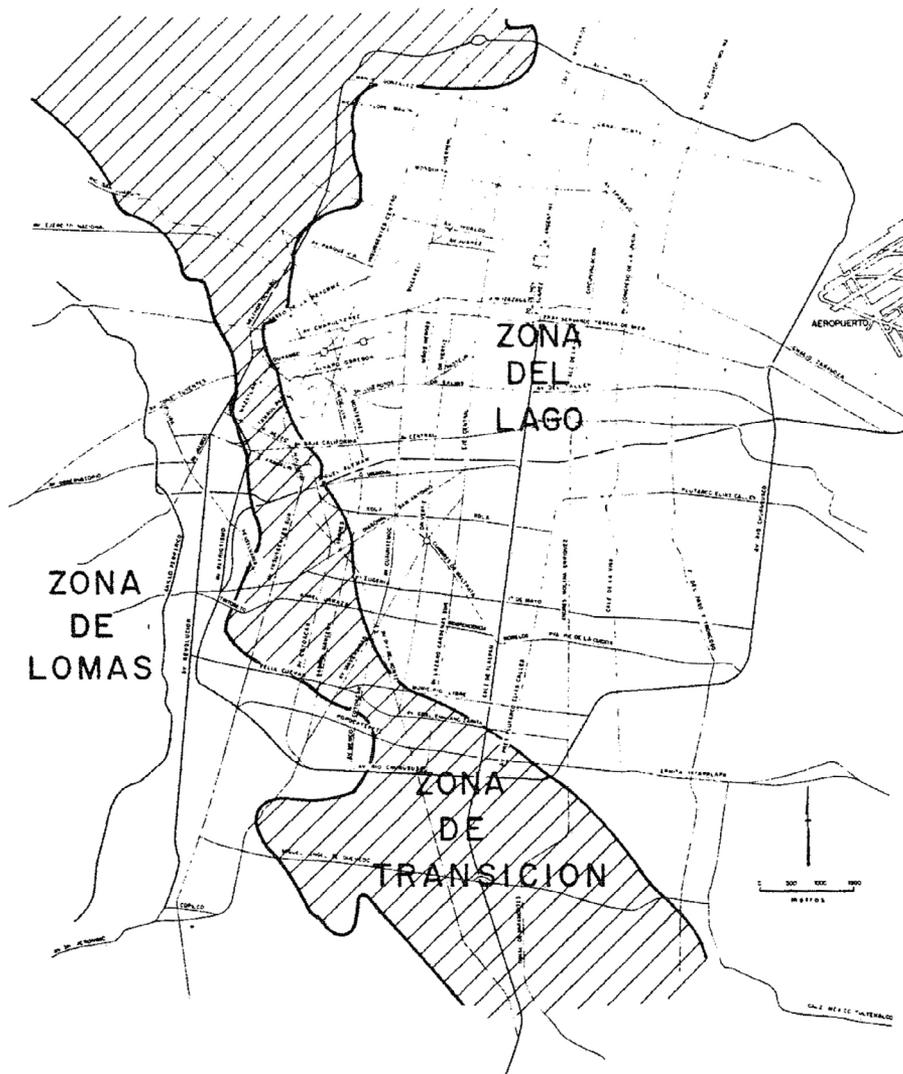
Figura 3. Zonificación del subsuelo de la Ciudad de México.

Existe una clara correlación entre la distribución de daños y el tipo de subsuelo. La figura 3 muestra la zonificación más comúnmente usada del subsuelo de la ciudad en la que se definen una zona de terreno firme, una de terreno compresible y una franja intermedia, llamada de transición, en la que el espesor de los estratos compresibles es pequeño. Se aprecia que la zona de mayor densidad de daños queda ubicada totalmente en la zona de terreno compresible, hacia su extremo norponiente.

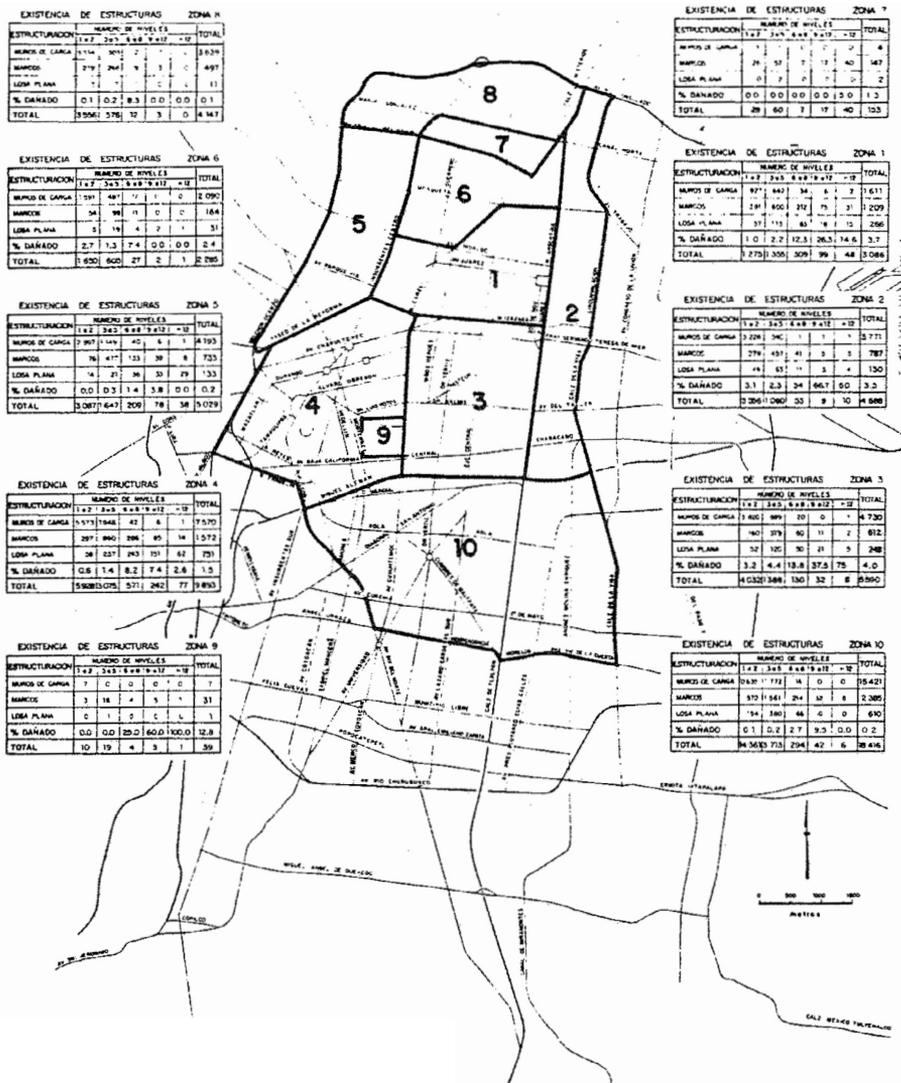
Figura 7. Levantamiento de edificios existentes en la zona dañada.

Resumidos para las diez zonas indicadas en la figura 7, los porcentajes de construcciones con daño severo son los siguientes:

Construcciones hasta de dos pisos	0.9%
Construcciones de 3 a 5 pisos	1.3%
Construcciones de 6 a 8 pisos	8.4%
Construcciones de 9 a 12 pisos	13.6%
Construcciones de más de 12 pisos	10.5%
Total de construcciones existentes	53,356
Porcentaje de daños sobre el total	1.4%
