# CATEDRAL METROPOLITANA

## HUNDIMIENTO Y RESCATE

**INSTITUTO  
DE INGENIERÍA  
UNAM**

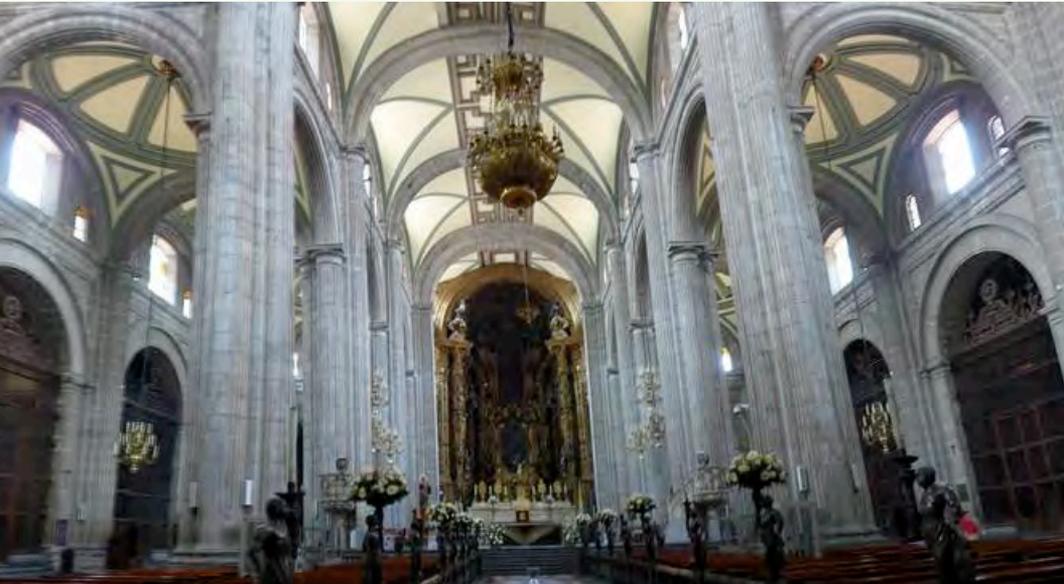
Vista del interior de la Catedral en la que se aprecian los principales elementos estructurales.

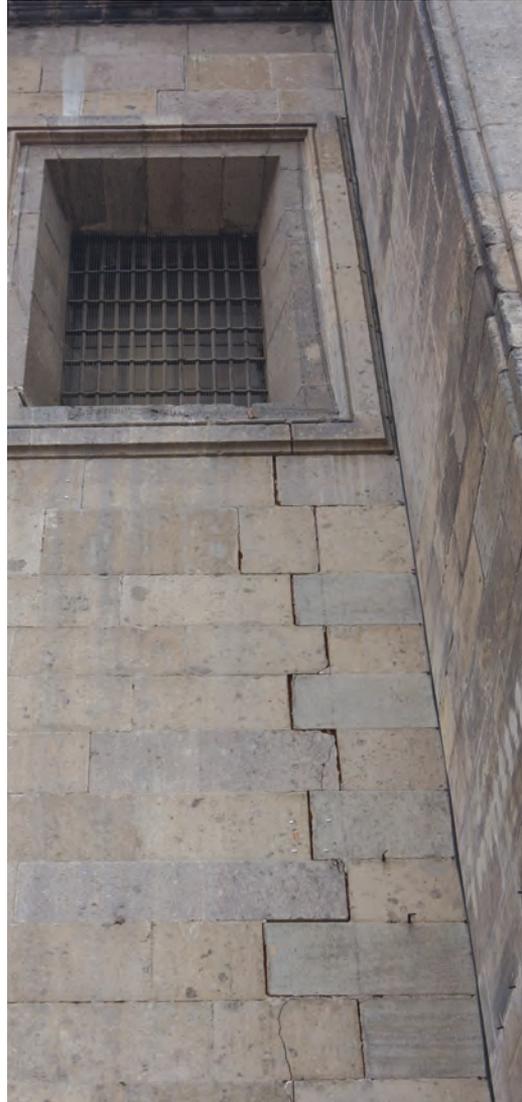
Los daños físicos más visibles de la Catedral debido a los hundimientos diferenciales han sido las grietas en muros y el levantamiento del piso de mármol en las naves procesionales.

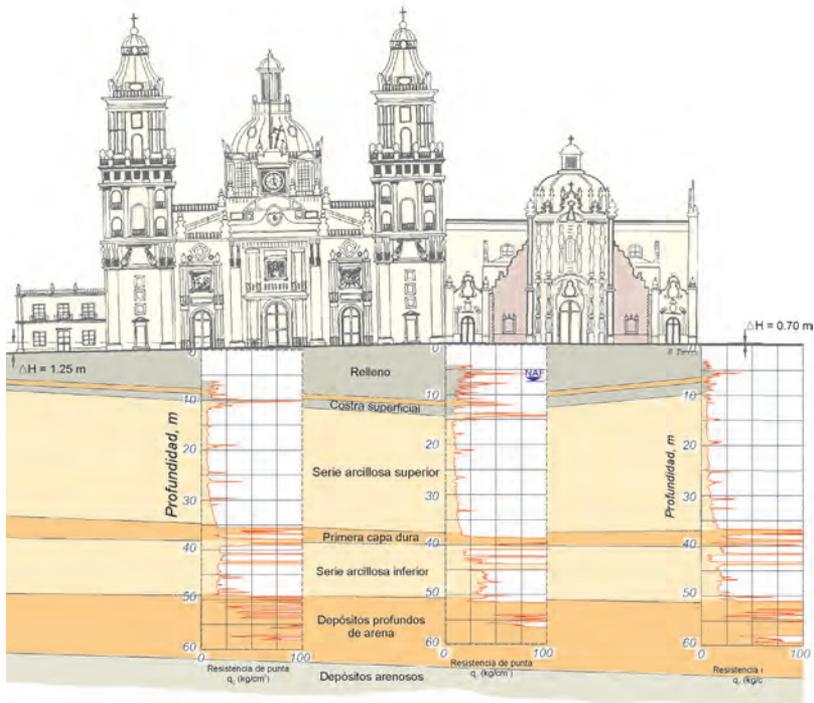
Estratigrafía del subsuelo y desniveles de la superficie.

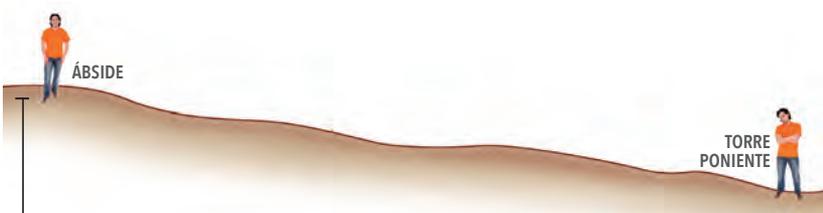
El hundimiento de la Catedral llegó a ser de 2.4 m desde el altar mayor hasta la torre de lado derecho.

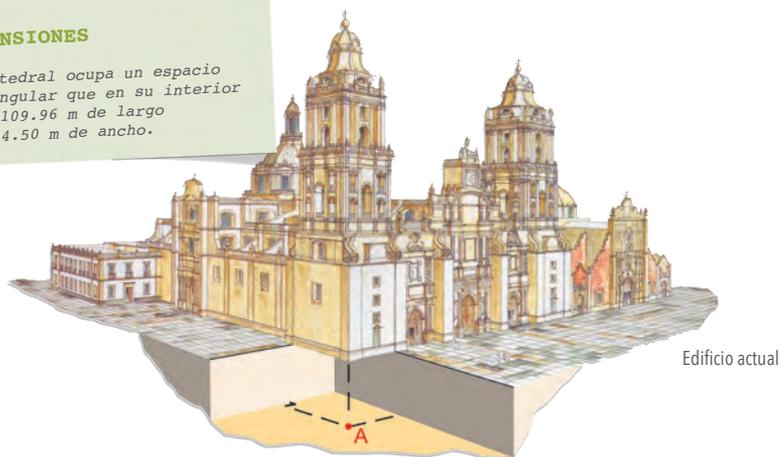
La letra A representa el mismo punto en fechas diferentes

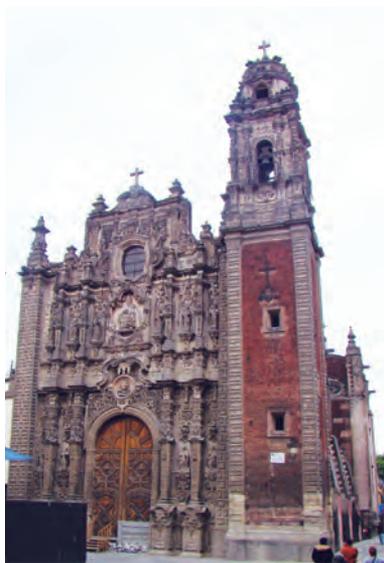
Otro ejemplo es el templo de la Santísima Trinidad de la calle de Moneda, en la ciudad de México. Al iniciar la edificación del templo, su base se hundió a tal profundidad que sus constructores se vieron en la necesidad de

hacer una nueva base sobre la inicial; más tardaron en hacerlo que el piso en hundirse nuevamente. Hoy se sabe que el problema de origen es el hundimiento diferencial. De haberse conocido antes, se habrían rescatado otros edificios de suma importancia que ya presentan daños irreversibles.

Fachada del templo de la Santísima Trinidad, ubicado en el Centro Histórico de la ciudad de México.

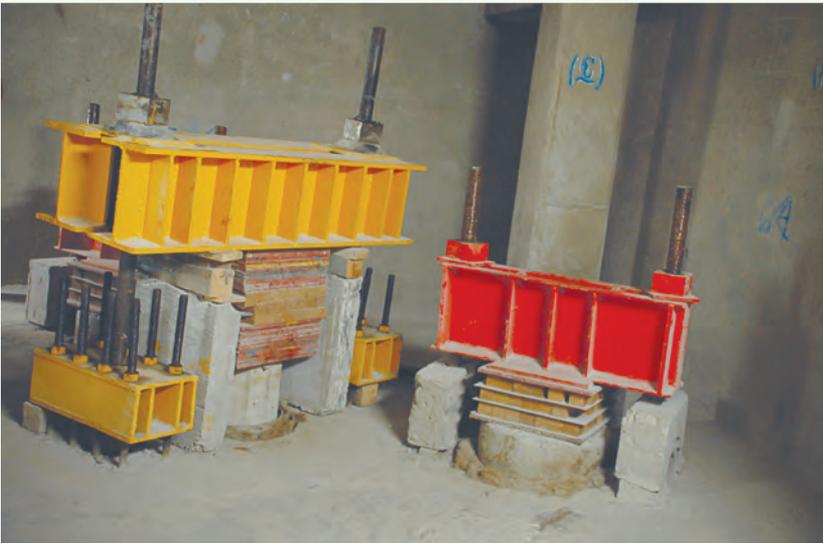
Pilotes de control colocados debajo del Sagrario Metropolitano.

*En la intervención que se hizo a la Catedral y al Sagrario metropolitanos hacia 1970, se planteó colocar 1500 pilotes de punta con control por debajo de los edificios para intentar uniformar los hundimientos, pero las dificultades técnicas para colocarlos obligaron a instalar solo 390 en la Catedral y 129 en el Sagrario. En 1975 se creía que los pilotes permitirían detener los hundimientos diferenciales. Pero no funcionaron como se esperaba, debido a la insuficiente información sobre las condiciones geotécnicas del subsuelo.*

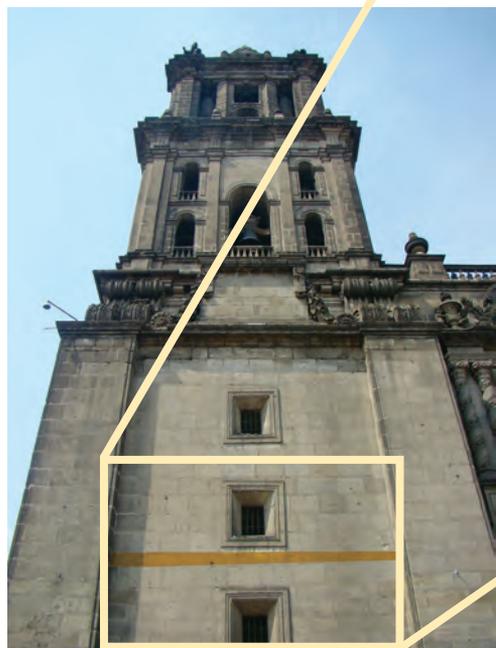
Hilada de ajuste de la torre poniente. Para compensar el hundimiento se colocaron tabiques más grandes del lado izquierdo.

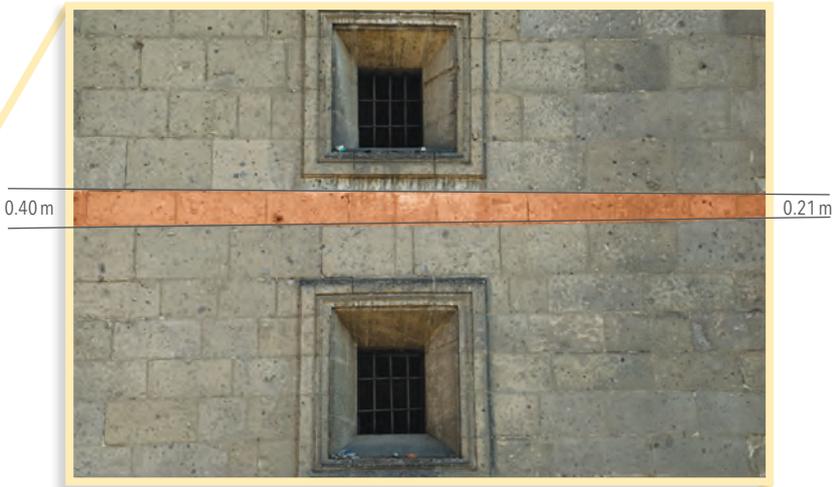
Rectificación de plomos con hilada de ajuste en la torre poniente. Se aprecia la diferencia de espesor de esa hilada para absorber los desniveles que se estaban produciendo en la estructura a causa de los hundimientos diferenciales.

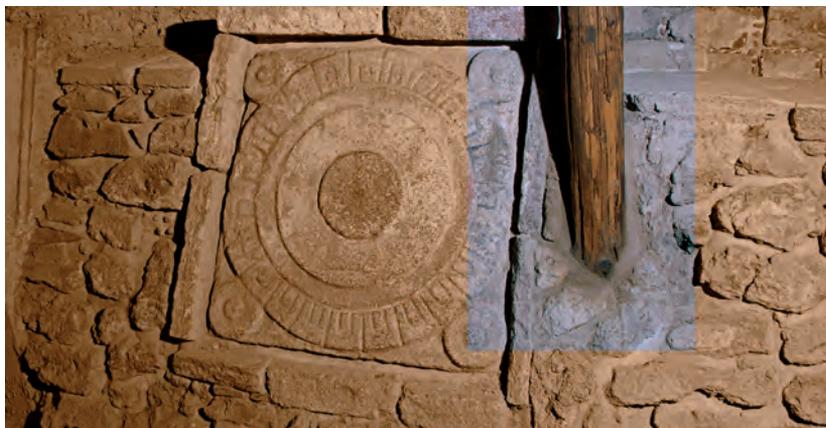
Pilotes de madera colocados al inicio de la construcción en la esquina oriente del Sagrario Metropolitano. Se puede observar que la punta se incrusta en una pared de la pirámide mexicana.

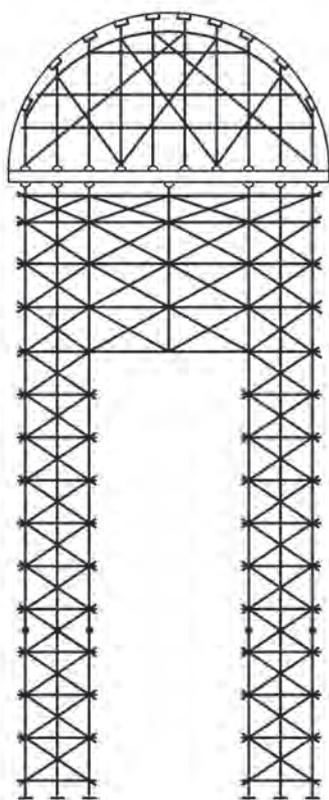
Elevación

Torre típica de apuntalamiento y su instrumentación.

Para poder realizar la subexcavación tuvo que apuntalarse (colocar "muletas" temporales) el templo, porque se temía que un movimiento brusco pudiera causarle daños a su estructura, especialmente a sus grandes columnas, varias de las cuales presentaban severas fracturas. El diseño y la implementación del robusto apuntalamiento estuvieron a cargo del Ing. Hilario Prieto.

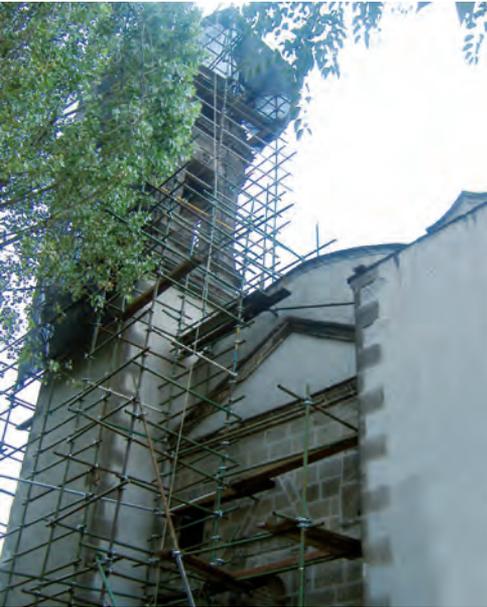
Fachada de la iglesia de San Antonio Abad.

Esta iglesia fue construida en el siglo XVI. Su diseño es de una nave de cañón corrido y una torre de 19 m de altura; podría decirse que es como un modelo a escala de la Catedral, porque tiene características similares, como su mampostería, pero, además, por haber sido construida sobre el mismo suelo del primer cuadro de la ciudad.

Los daños detectados eran desde severas distorsiones y agrietamientos, hasta inclinaciones en muros y columnas. El proyecto, complejo y delicado al aplicar el método de subexcavación, pretendía demostrar que, al llevar a la práctica la técnica, se lograría la corrección geométrica de los edificios. Una de las evidencias fue que hacia finales del mes de junio de 1998 se logró eliminar los hundimientos acumulados de los últimos 65 años, y con ello se consiguió obtener una corrección máxima inducida entre la torre poniente y el ábside, que alcanzó los 92 cm al término del tratamiento.

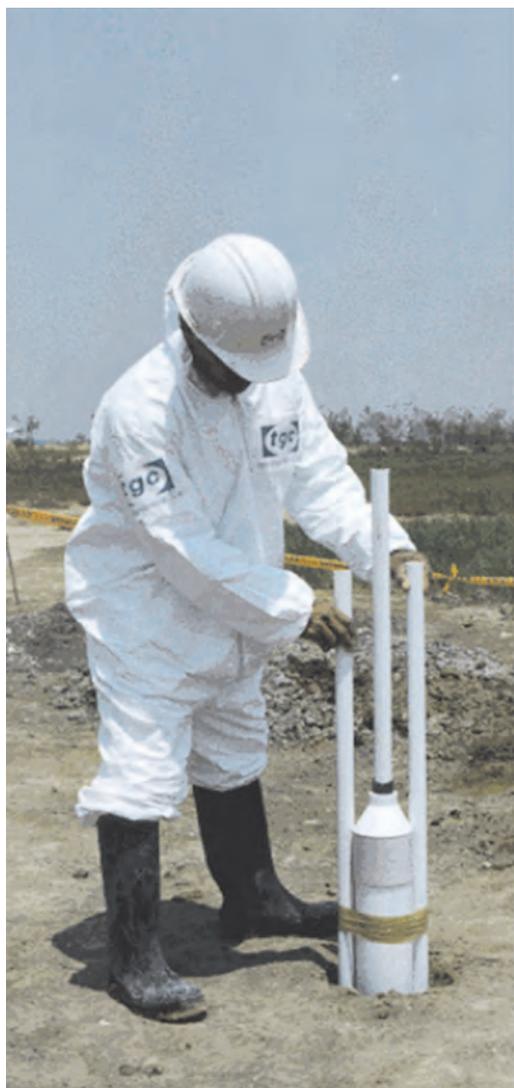
Inyección de la mezcla de mortero en el lago de Texcoco.

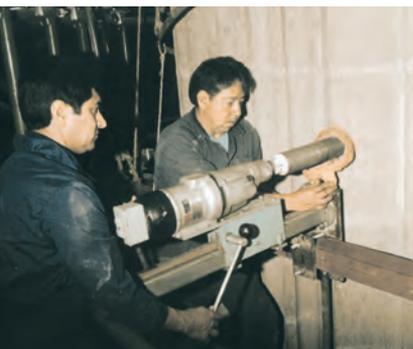
Toma de muestras de una columna de la Catedral para analizar el desgaste del material.

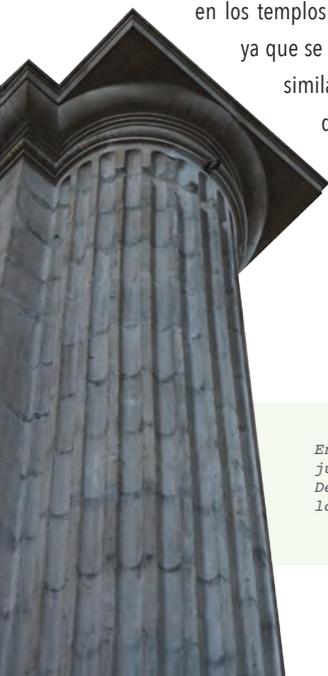
*En una construcción tan importante como la Catedral, las columnas juegan un papel determinante para el soporte de toda la estructura. Dentro de las características más sobresalientes podemos mencionar los fustes hechos de una mampostería ligera en la parte superior.*

En resumen, se previno la colocación, alrededor de cada columna principal y arriba de las contratraves, de un anillo octagonal de perfiles de acero estructural en forma de armadura, así como de refuerzos del mismo tipo sobre las contratraves transversales y longitudinales, para conseguir la adecuada conexión entre el refuerzo nuevo y el existente.

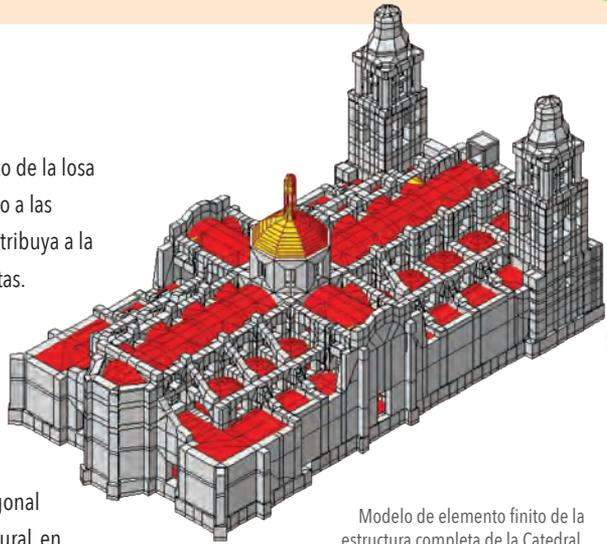
Modelo de elemento finito de la estructura completa de la Catedral.

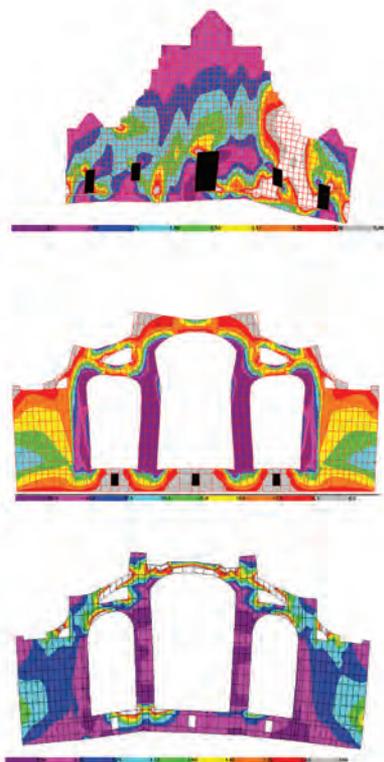
Modelos bidimensionales de elemento finito para estudiar el efecto de los hundimientos diferenciales en la estructura de la Catedral. Las franjas identifican zonas con diferentes niveles de esfuerzos en el material.

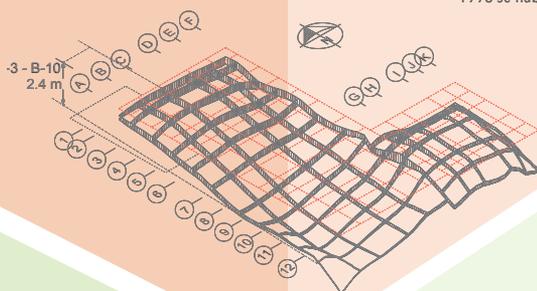
La malla en la figura representa los hundimientos corregidos. El punto B-11, C-3, muestra el hundimiento diferencial a través del tiempo. En 1989 era de 242 cm. y hacia 1998 se había logrado corregir a 174 cm.

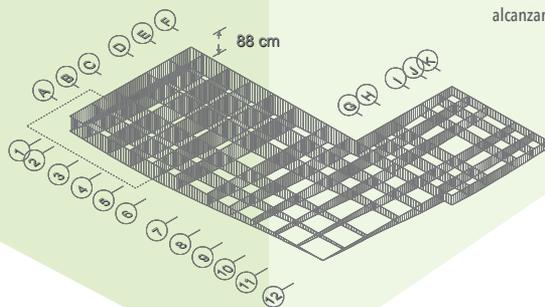
La figura de la parte inferior representa la misma malla pero un plano horizontal. Se pueden observar la forma y distribución de los hundimientos correctivos que alcanzaron un máximo de 88 cm.

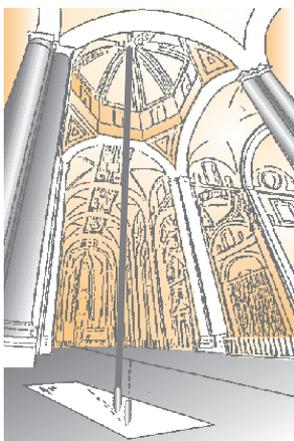
Reconstrucción ilustrativa de la trayectoria del desplome de la cúpula central, que fue de 31 cm.

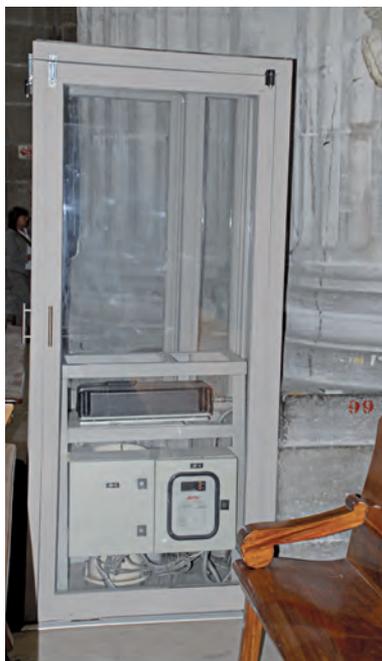
Caseta de la plomada digital (instrumento que verifica los cambios de la verticalidad de torres y columnas) localizada en el interior de la Catedral.

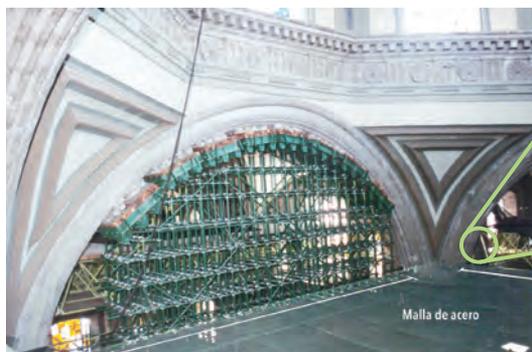
Extensómetro de hilo.

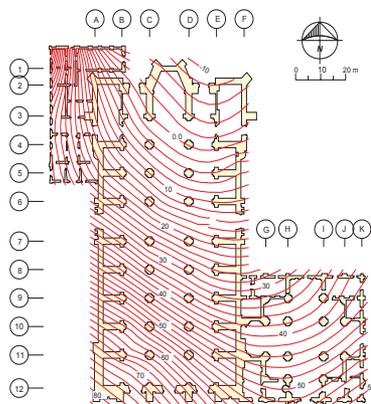
Esquema de metas de corrección que debían alcanzarse con la subexcavación (propuesta del IUNAM).

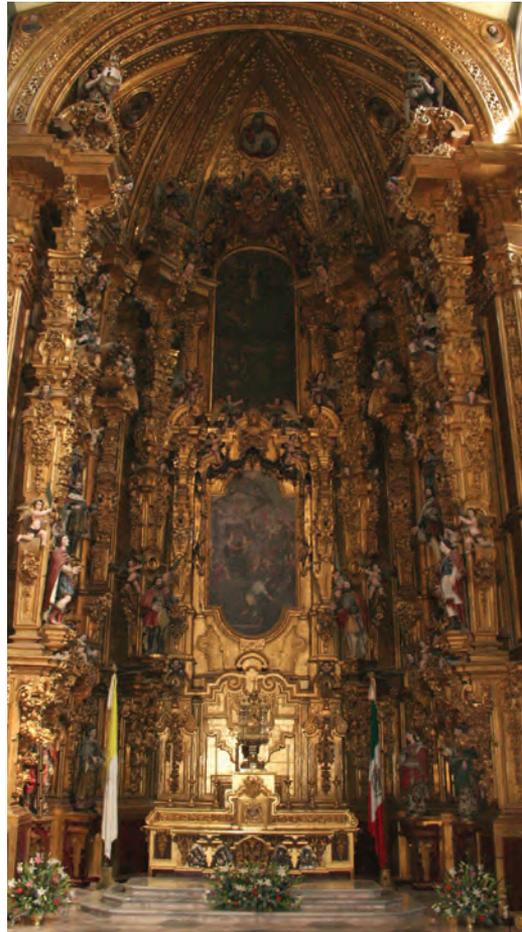
Retablo del Altar de los Reyes.

- El levantamiento detallado de la estructura de madera que soporta el retablo del Altar de los Reyes, el más grande construido en América durante la época virreinal, y el diseño de los refuerzos para la concha, los cuales aprovechan

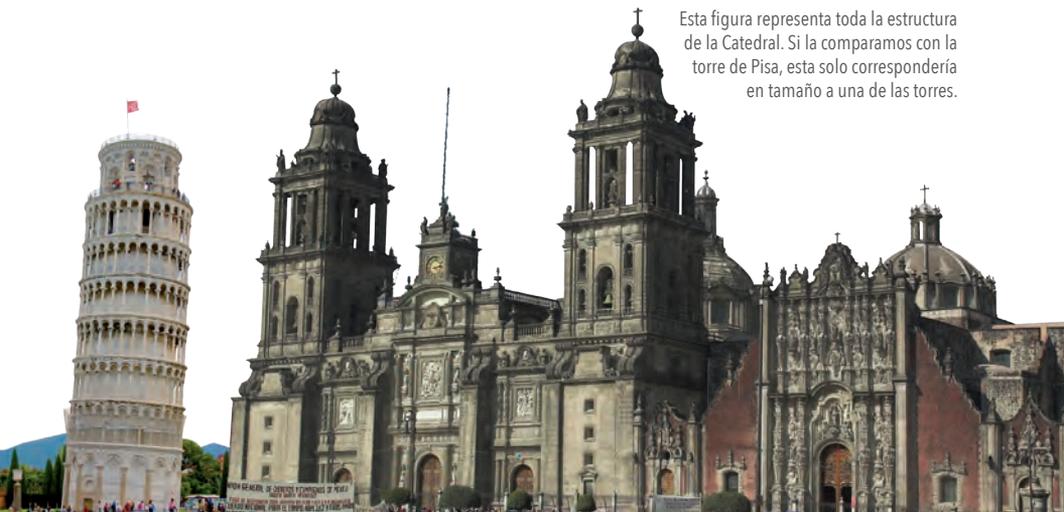
Esta figura representa toda la estructura de la Catedral. Si la comparamos con la torre de Pisa, esta solo correspondería en tamaño a una de las torres.
