*EVALUACIÓN DE LOS EFECTOS DE LOS SISMOS DE **SEPTIEMBRE DE 1985** EN LOS EDIFICIOS DE LA CDMX*

Roberto Meli, Eduardo Miranda,
Carlos López N. y Oscar López Bátiz

INSTITUTO
DE INGENIERÍA
UNAM®

***PARTE I.
EVALUACIÓN DE DAÑOS***

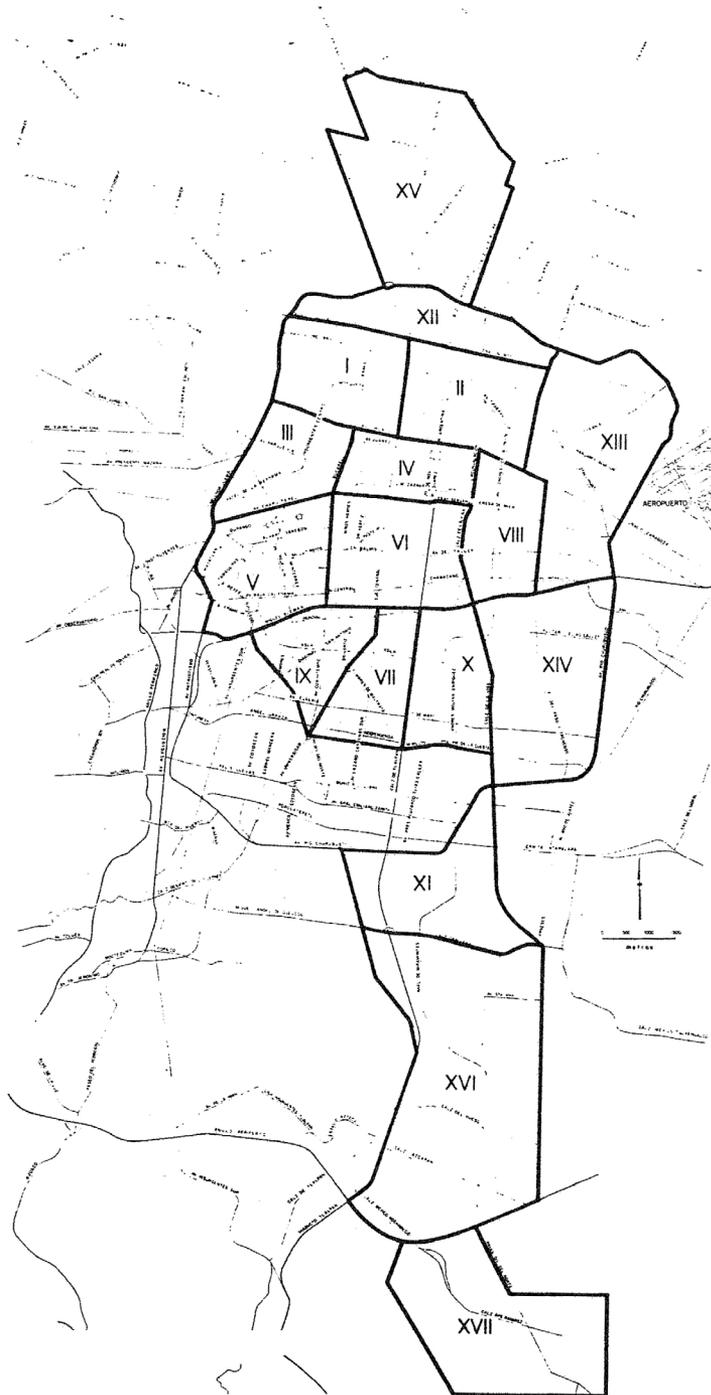
Figura 1. Zonas para levantamiento de daños.

El levantamiento se llevó a cabo dividiendo el área de la ciudad en donde se tenían noticias de daños, en 17 zonas identificadas en la figura 1. Estas zonas fueron recorridas por brigadas que revisaron los edificios con evidencia de daños, llenando para cada caso una hoja de evaluación como la que se reproduce en el apéndice A. En la mayoría de los casos no fue posible obtener toda

Los datos respectivos se presentan en la tabla 1 para cada una de las 17 zonas identificadas en la figura 1. Estos datos, como se ha anticipado, corresponden exclusivamente a los casos de daño grave o colapso y no incluyen un buen número de viviendas de pobre calidad, sobre todo en el extremo nor-orientado de la zona de mayor densidad de daño.

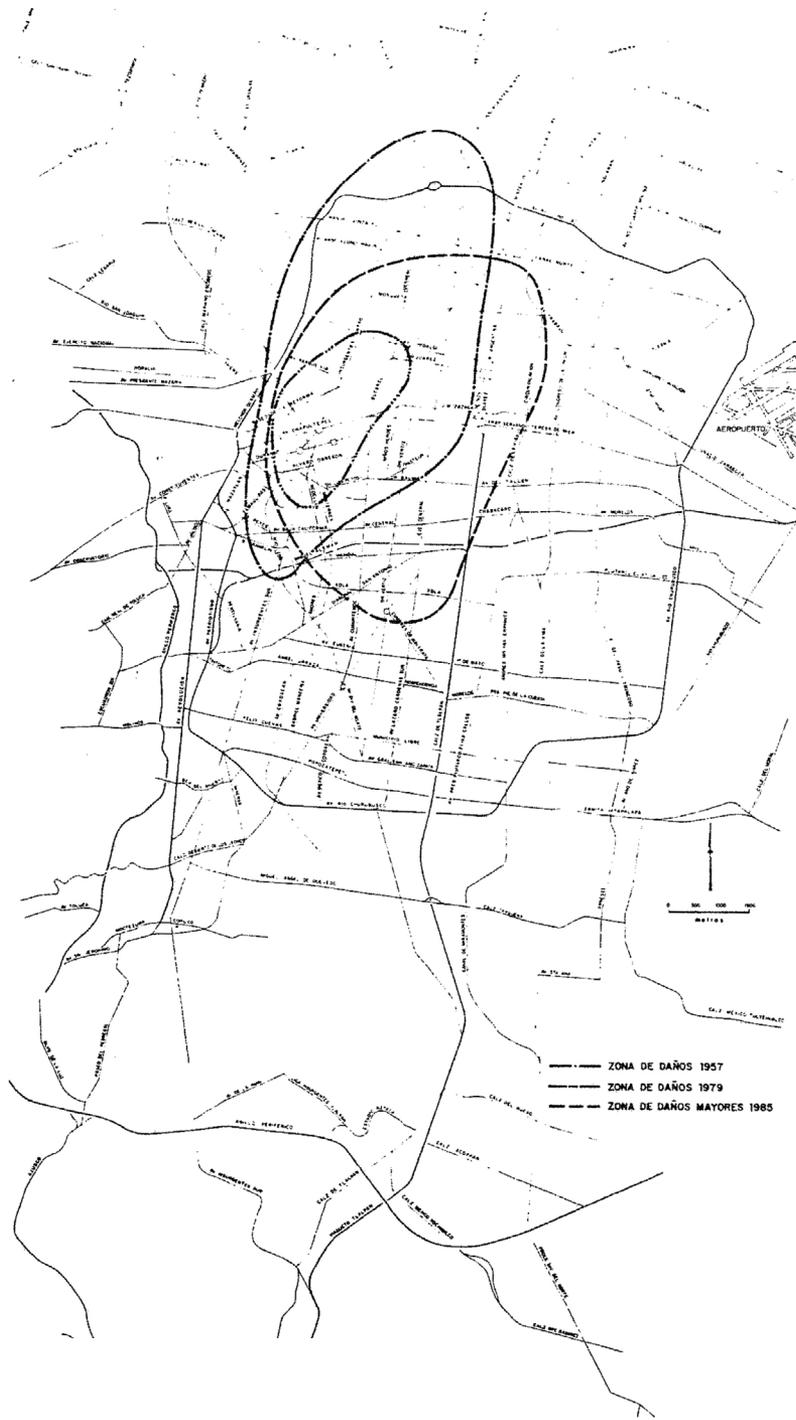
Figura 6. Ubicación de zonas dañadas.

Es interesante comparar la zona más dañada en esta ocasión con las correspondientes a los dos sismos anteriores para los que se cuenta con un levantamiento de daños en la ciudad: el del 28 de julio de 1957 y el del 14 de marzo de 1979. En la figura 6 la zona de mayor densidad de daño en este sismo se compara con aquellas donde se registraron en los dos sismos anteriores daños de cualquiera de los cuatro niveles descritos en el capítulo 2. En esta ocasión los daños fueron, mucho más severos y la zona dañada es más amplia, pero se aprecia cierta coincidencia entre las zonas más afectadas en los tres casos, las que se ubican al poniente de la zona de terreno compresible.

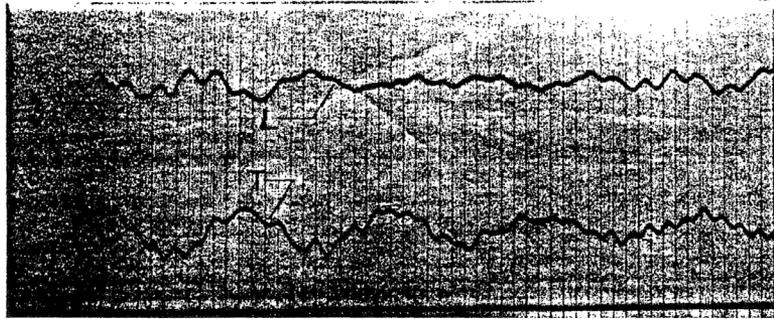
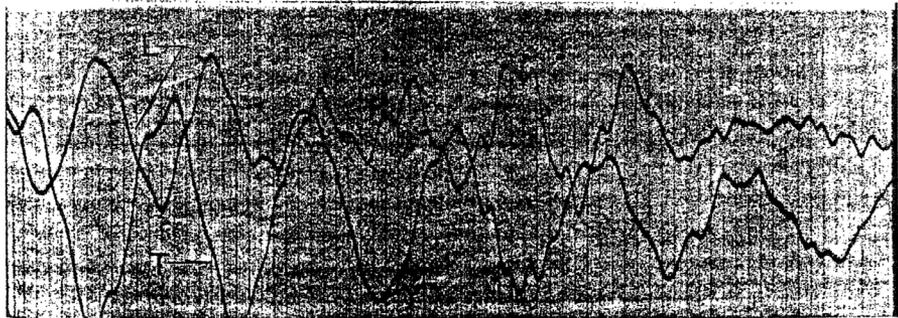
Figura 1. Registro típico de vibración ambiental.

la figura 1. Los periodos medidos se emplearon para obtener una estimación del daño estructural al compararlos con los teóricos para la estructura sana y servirán también para calificar la eficiencia del proceso de reparación a que se verán sometidos, al comparar con los que se medirán una vez terminado dicho proceso. La información sobre los periodos medidos en cada dirección y sobre algunas características del daño que se explicarán más adelante, se consigna en la tabla 3. En algunos de los edificios se realizaron comprobaciones de la calidad de los materiales mediante la extracción y ensayos de núcleos de concreto.

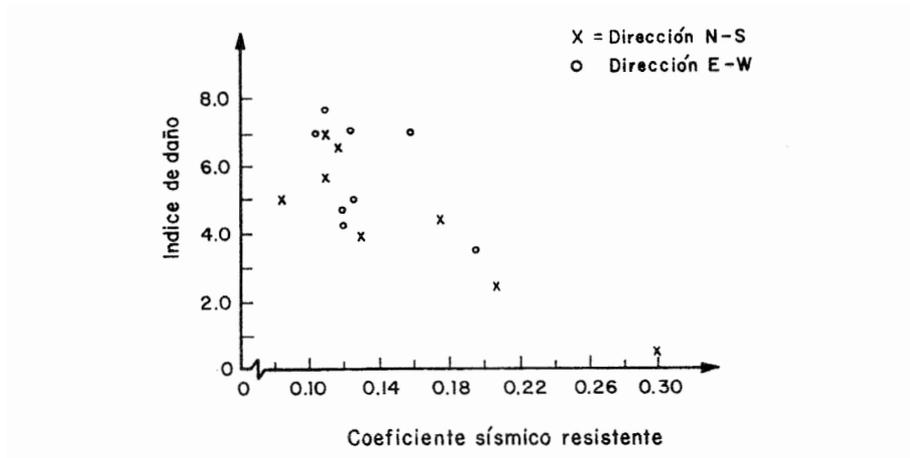
Figura 2. Resultados de la evaluación aproximada de ocho edificios.

El coeficiente sísmico resistente, determinado de esta manera burda, se correlacionó con el índice de daño de los ocho edificios estudiados, para cada dirección y para el entrepiso en que el índice de daño fue máximo. Los resultados se presentaban en forma gráfica en la figura 2. A pesar de la notable dispersión y la escasez de datos en algunas zonas, se aprecia una disminución clara del índice de daño cuando el coeficiente sísmico resistente crece, indicando que el procedimiento de evaluación aproximada de la seguridad sísmica puede resultar confiable.

El examen de los resultados de la evaluación cuantitativa del daño en los ocho edificios (figura 2) muestra que el nivel de daño se correlaciona esencialmente con el nivel de resistencia a carga lateral de la edificación en cada dirección, sin que se aprecien diferencias por algunos factores que se han considerado significativos en la vulnerabilidad de los edificios. Desde luego, el tamaño de la muestra es tan reducido que no pueden hacerse afirmaciones contundentes al respecto.
